BÂTIMENTS : COMPLEXE SCOLAIRE

## RECONSTRUCTION DU COLLÈGE SISMONDI, DEUX ÉTAPES

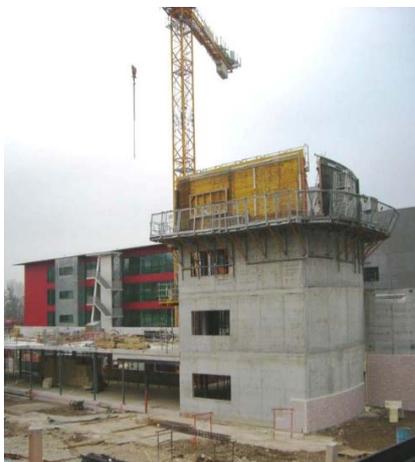
Pendant les travaux

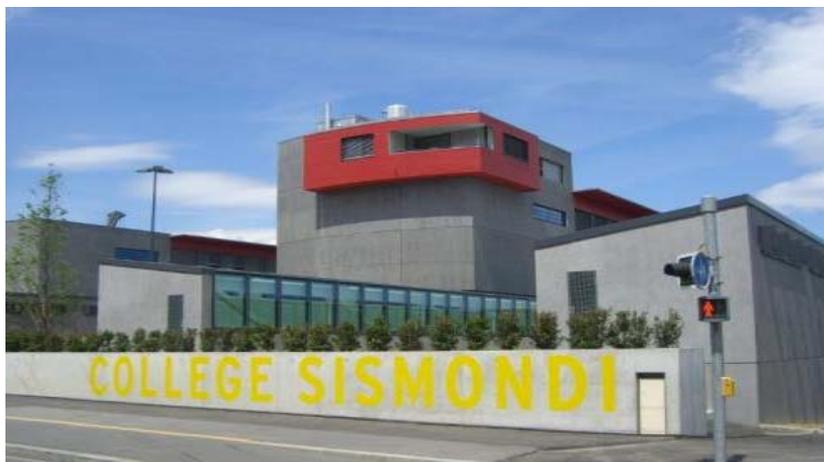
Après les travaux
